## Bahaya! Kondisi Kolom Proyek RKB SDN Putat Nutug 03 Terlihat Keropos

Lukman Hakim - [BOGOR.BIGISSUE.ID](http://BOGOR.BIGISSUE.ID)

Oct 12, 2022 - 08:22

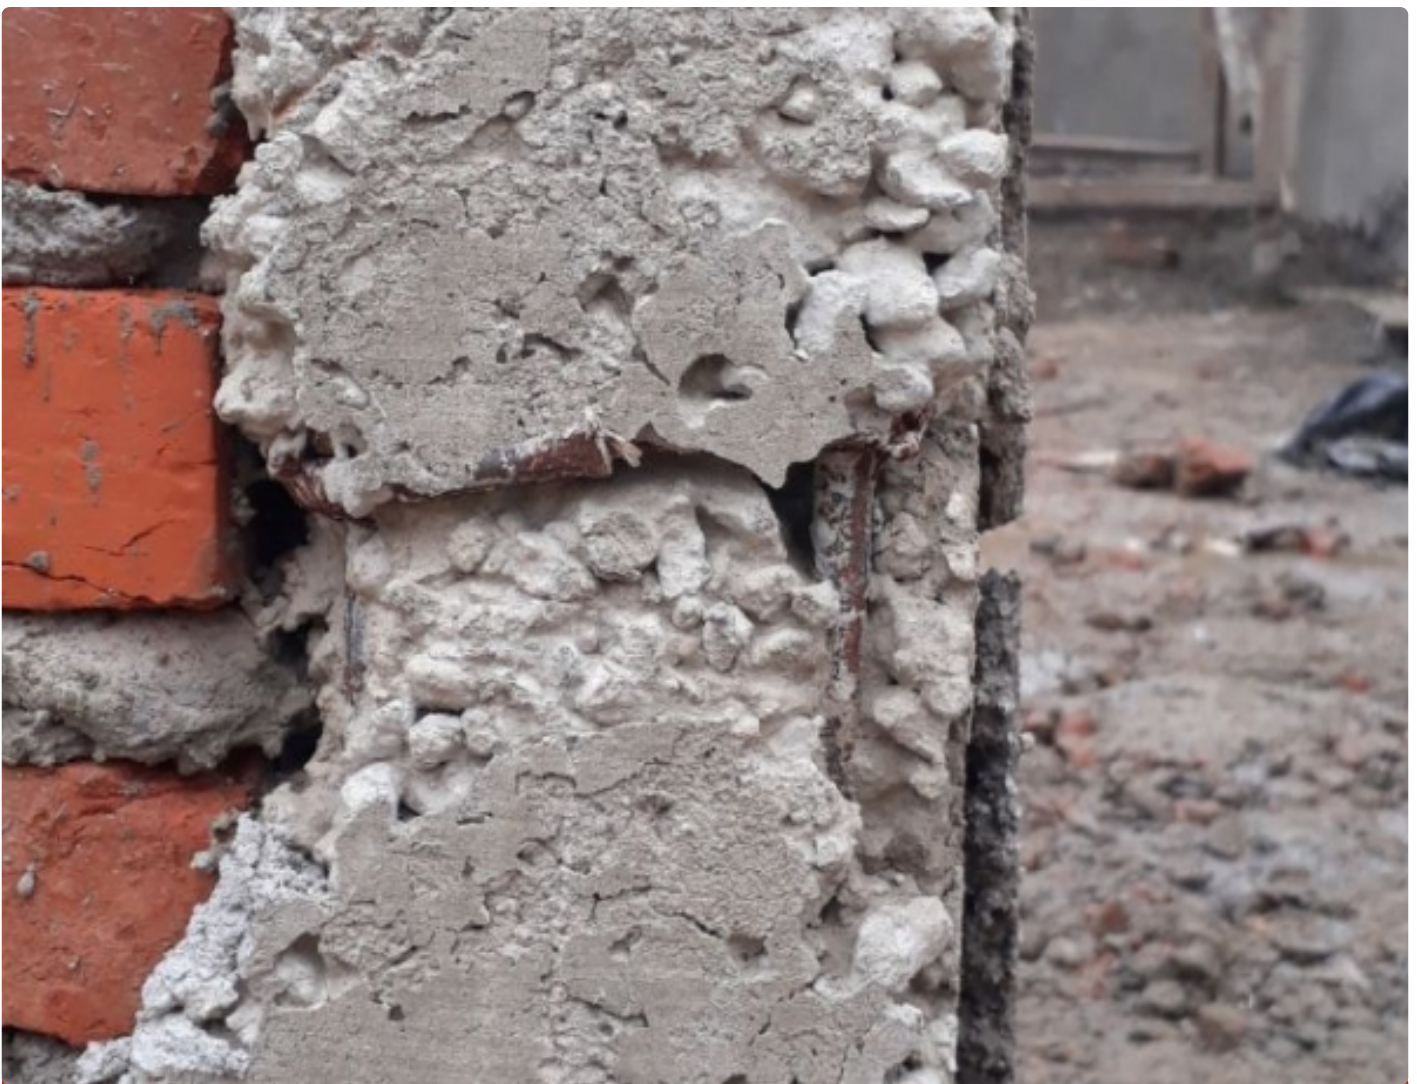
*Rawan ambruk, kondisi kolom proyek SDN Putat Nutug 03 terlihat keropos*

KAB.BOGOR,- Pekerjaan proyek Ruang Kelas Baru (RKB) di SDN Putat Nutug 03 Kec.Ciseeng yang bersumber dari APBD Kab.Bogor TA 2022 diduga tidak sesuai spek. Dari liputan media di lokasi, Minggu (9/10), terlihat kondisi struktur kolom banyak yang keropos, bahkan sampai terlihat rangkaian besi tulangan

beton.

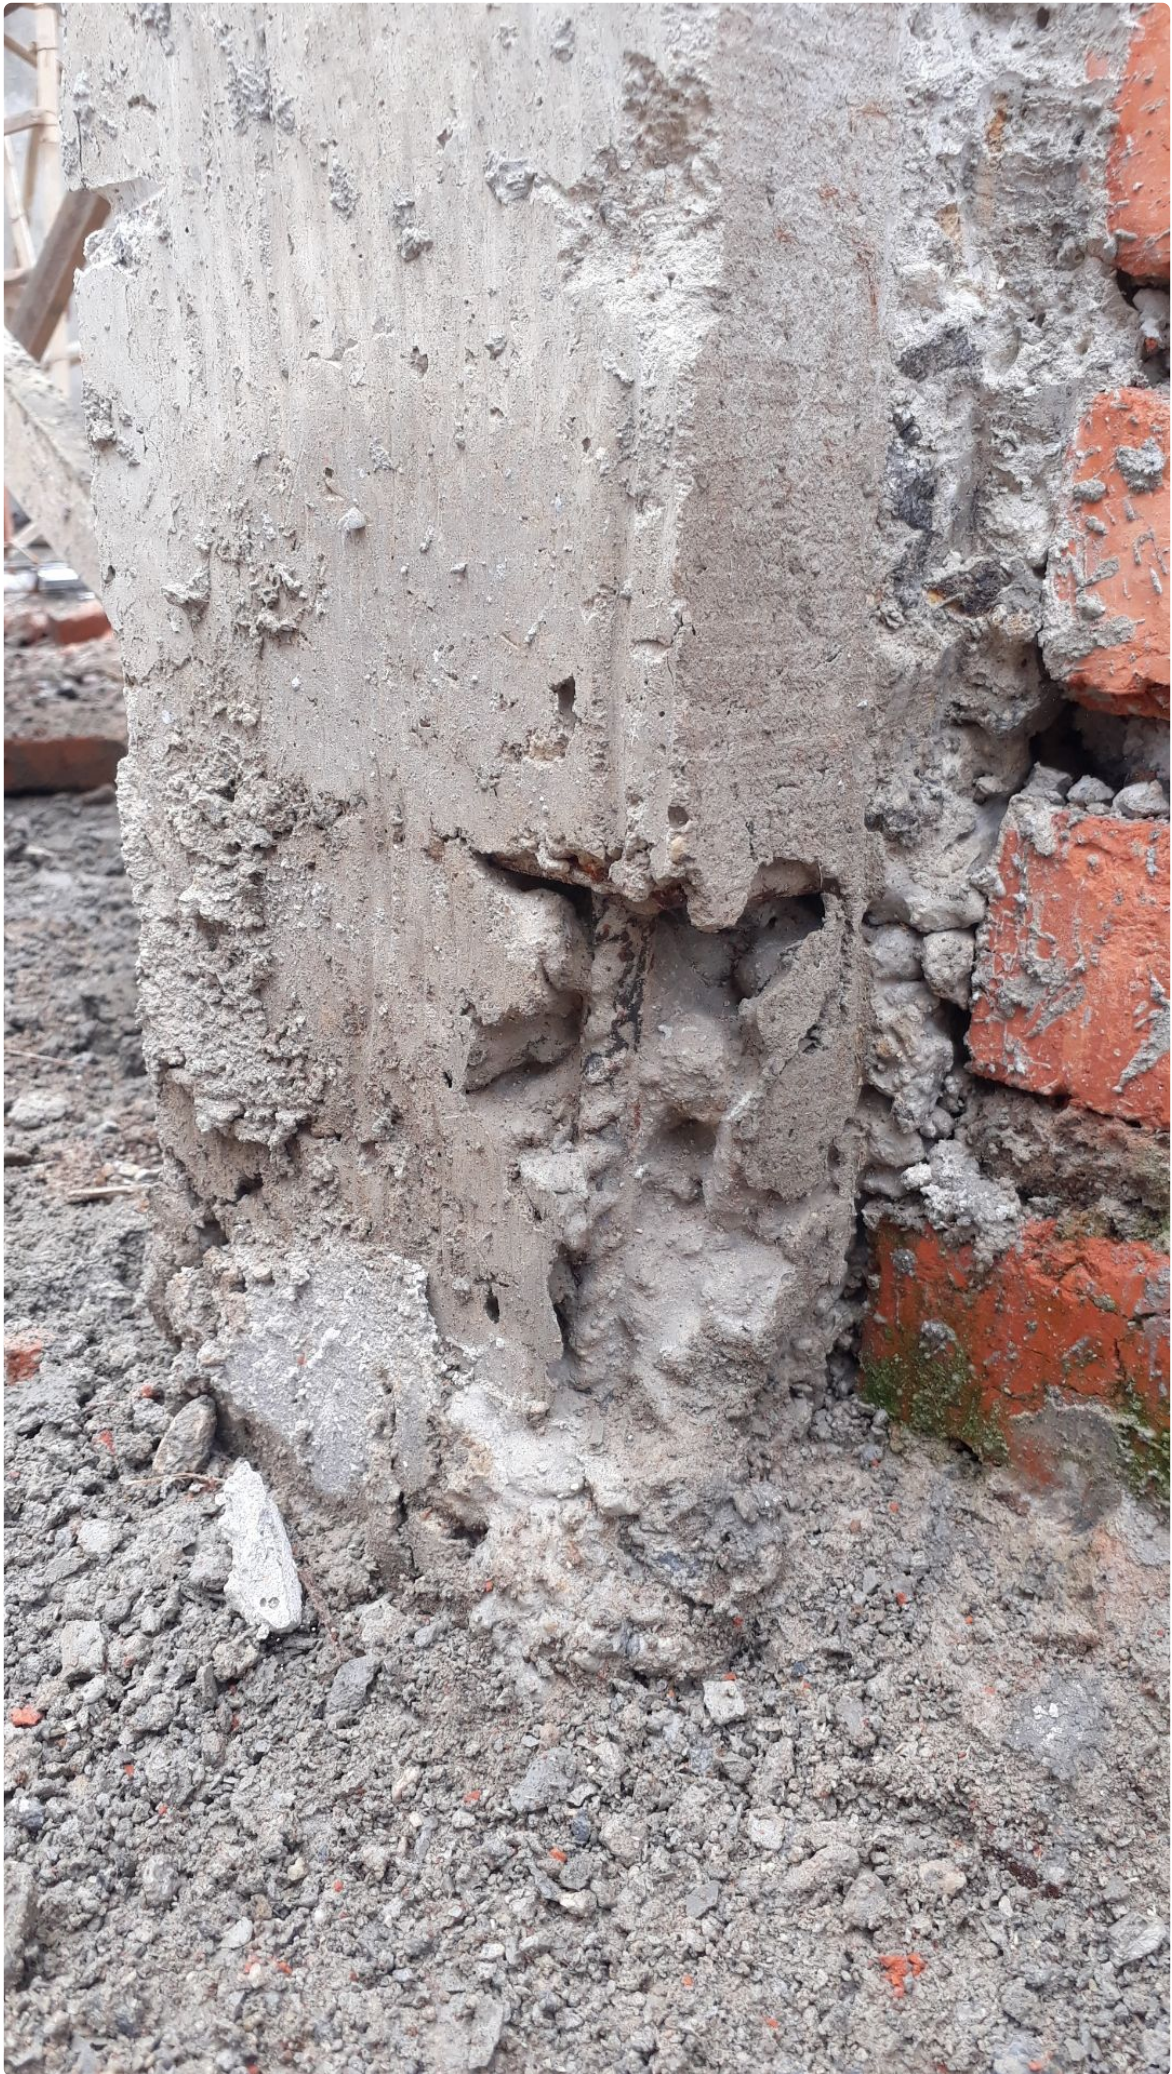
Selain itu, dari hasil ukur volume struktur kolom didapati tidak sesuai gambar. Dari hasil ukur yang dilakukan terlihat hanya 16cm X 16cm. Sementara pada gambar tertera 20cm X 20cm.

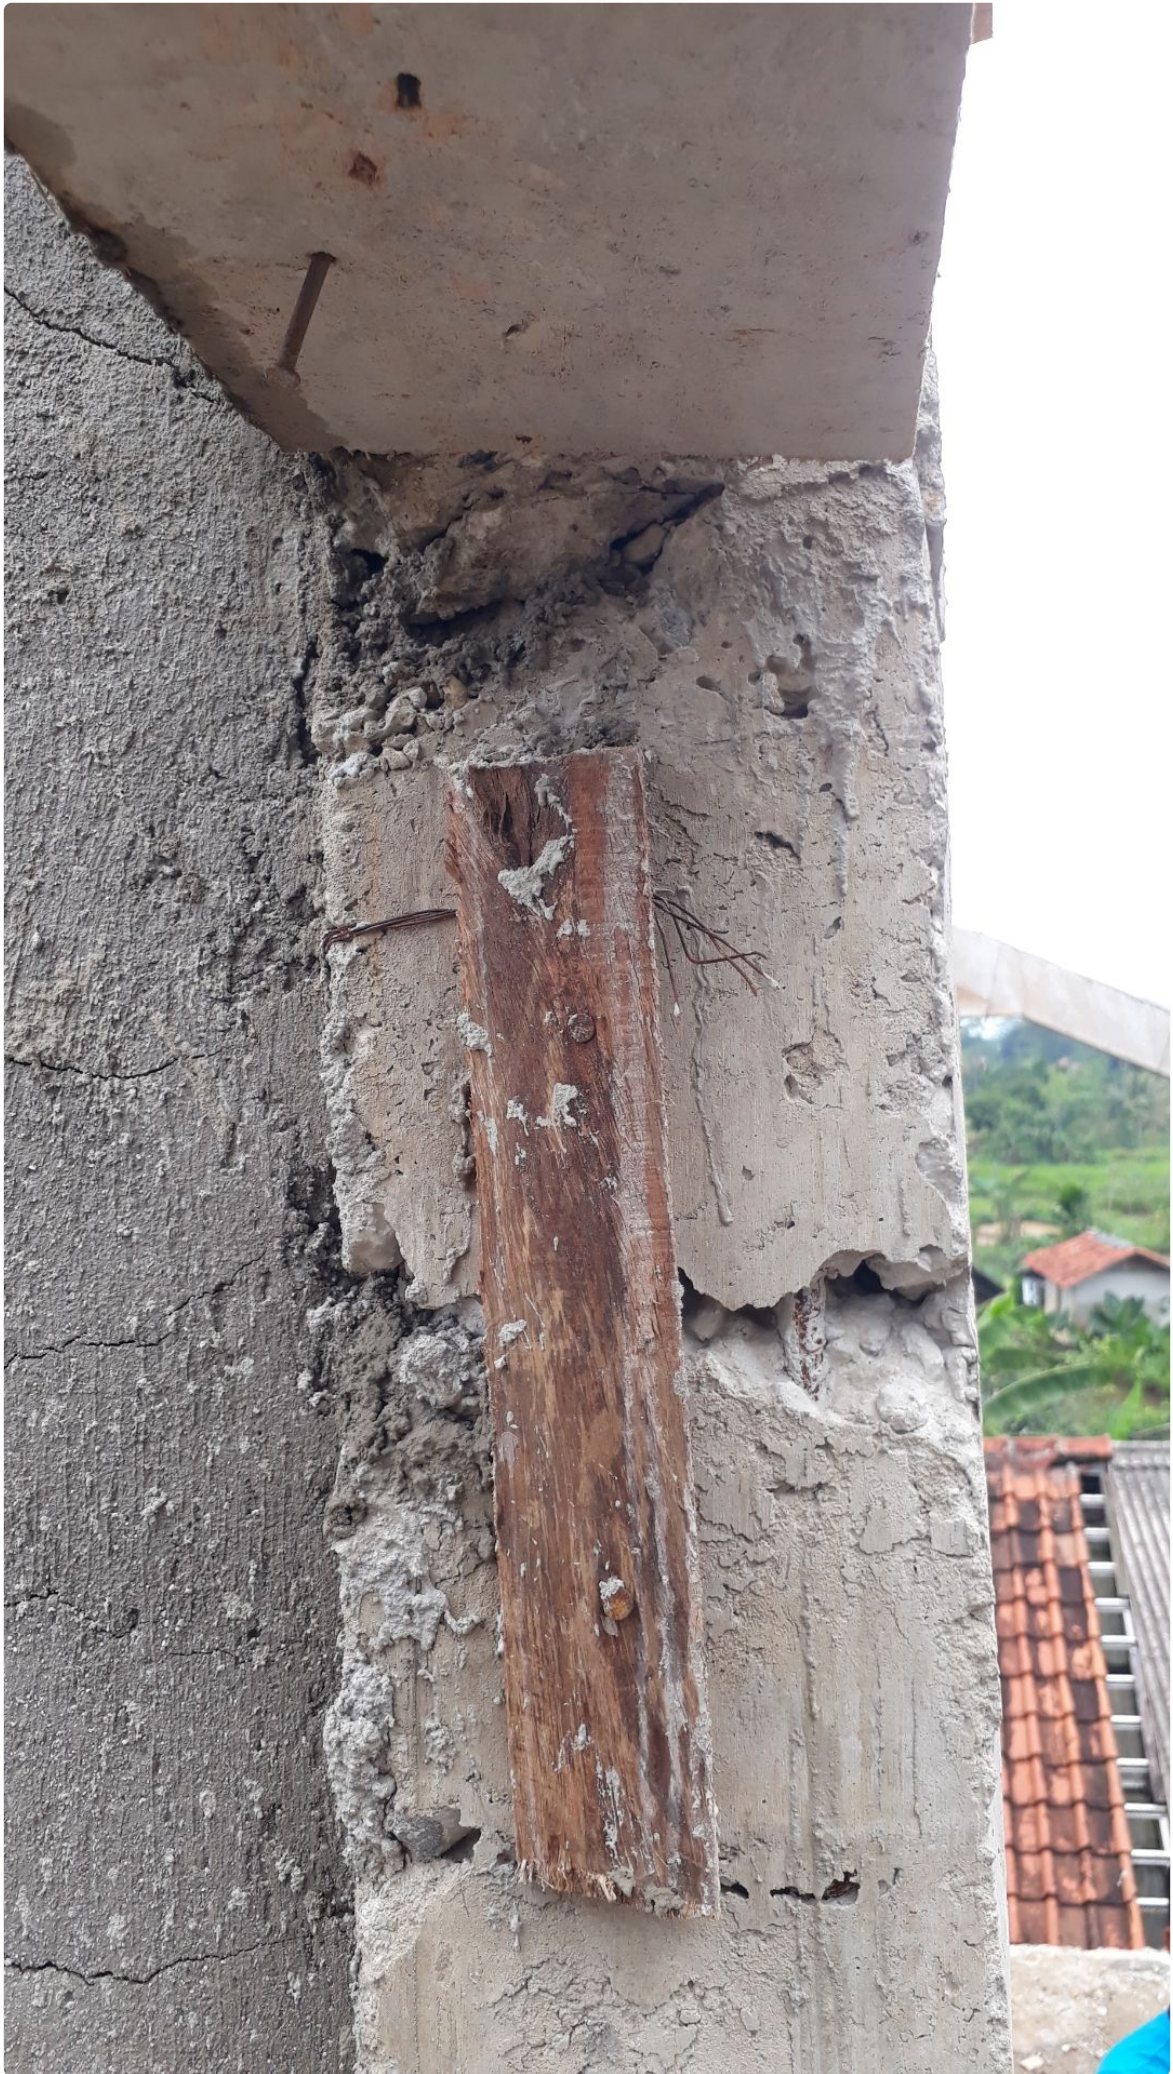
Terkait mutu coran yang digunakan, dari keterangan Suratno selaku kepala tukang yang dikonfirmasi di lokasi mengatakan mereka menggunakan K 225, dengan komposisi 1 semen, 10 pasir dan 13 split sesuai arahan konsultan. Suratno juga menjelaskan bahwa dari awal pekerjaan untuk pengadukan coran beton tanpa menggunakan mesin molen.

Kepala tukang ini juga menambahkan, terkait uji slump dan pengambilan sample mutu adukan coran yang dicetak dalam gugus kubus ukuran 15cm x 15cm juga tidak dilakukan.

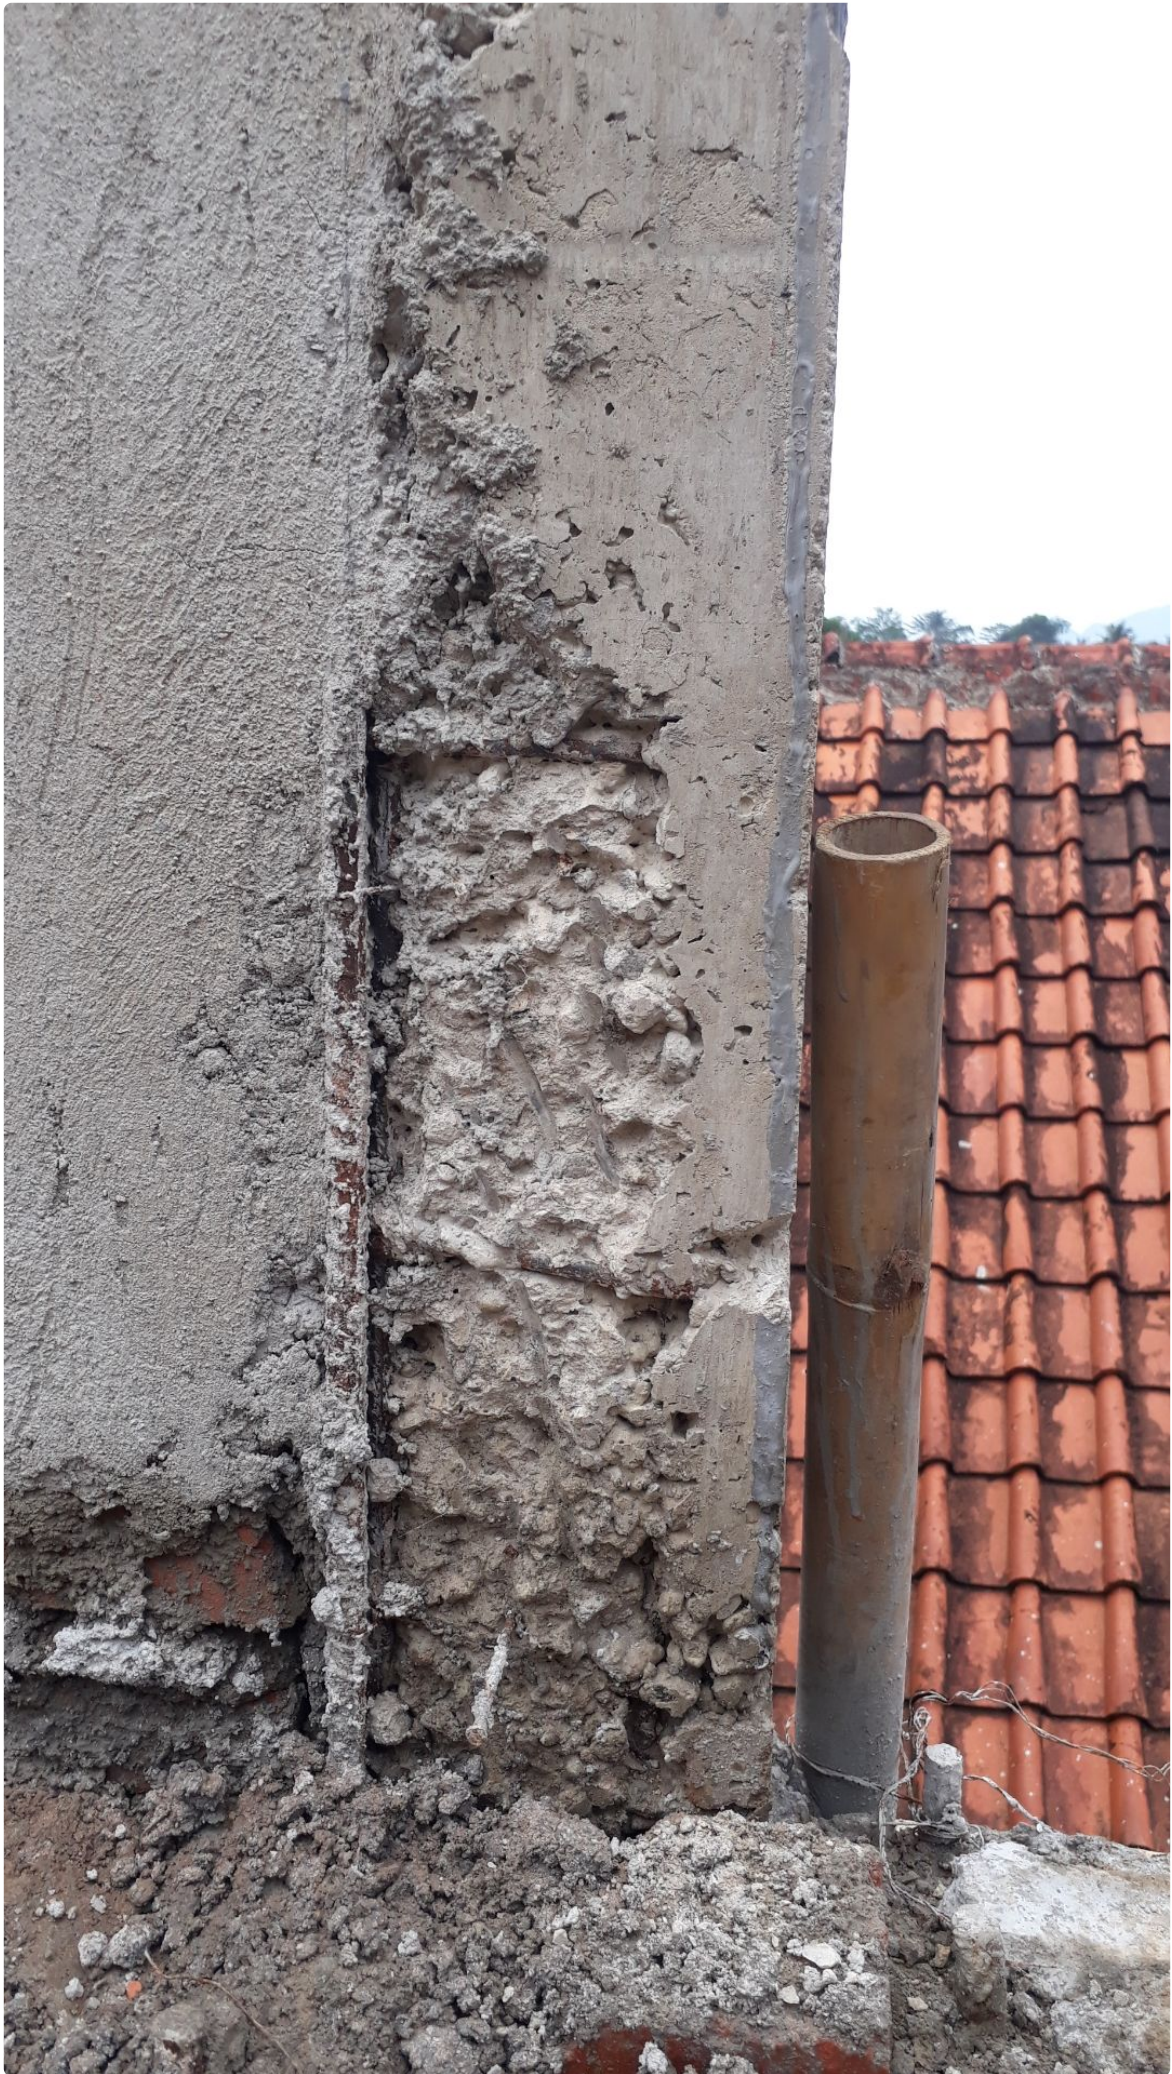
Terkait penyebab terjadi nya keropos pada struktur kolom, masih dikutip dari situs konstruksi dijelaskan, ada sembilan penyebab yaitu;

- 1.Karena mengaduk coran yang asal-asalan
- 2.Tahap adukan beton yang kurang tepat
3. Pemasangan tulangan besi yang tidak benar
- 4.Kondisi bikisting yang dipakai terlalu kotor
- 5.Proses pemadatan yang kurang sempurna
- 6.Proses pembongkaran bikisting yang terlalu cepat
7. Kurang nya air pada adukan semen
8. Adukan tidak tercampur rata
9. Bikisting tidak rapat
